RAPPORT DE MISSION

D'OBSERVATION INDEPENDANTE EXTERNE DES ACTIVITES MINIERES
ARTISANALES SEMI-MECANISEES EFFECTUÉ DANS LES VILLAGES NARKE,
NARKE1, DEM2, KAMBELÉ1, KAMBELÉ2, KAMBELÉ 3 ET MONGO NAM

(Arrondissement de Batouri, Département de la Kadey, Région de l'Est – Cameroun)

Août 2022

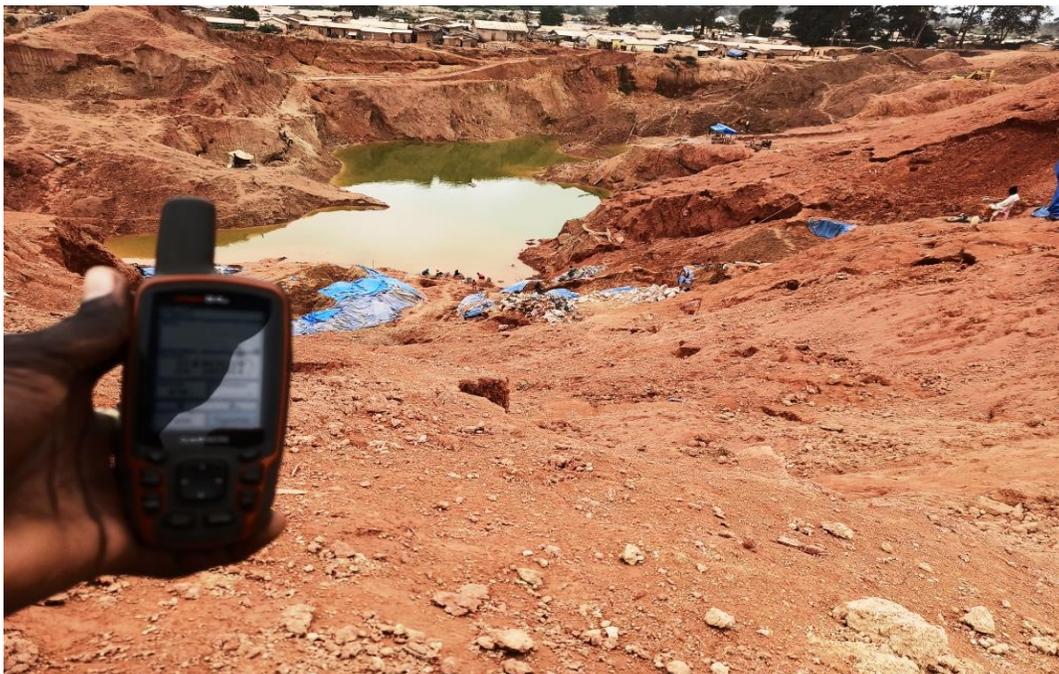
Photo 1: Lac artificiel crée GPS 33N X: 434928; Y: 492725

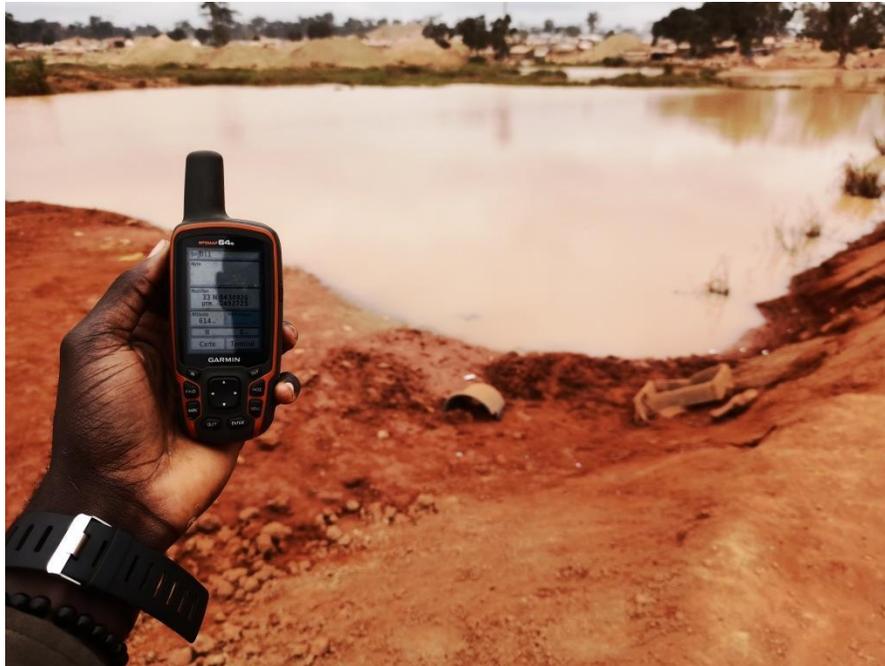
Photo 3 : Site non réhabilité ; GPS 33N X: 435326; Y: 492002

Loi 2016/017 du 14 décembre 2016 portant code minier du Cameroun prescrit en son article 136 et ses alinéas, l'obligation de réhabilitation des sites d'exploitation², le non-respect de cette disposition est puni par l'article 82 de loi n°96/12 du 5 aout 1996 portant loi-cadre de l'environnement³. Lors de la descente sur le terrain, l'équipe de mission a observé la présence de 04 sites non-réhabilités après leur après exploitation dans le site du permis de recherche

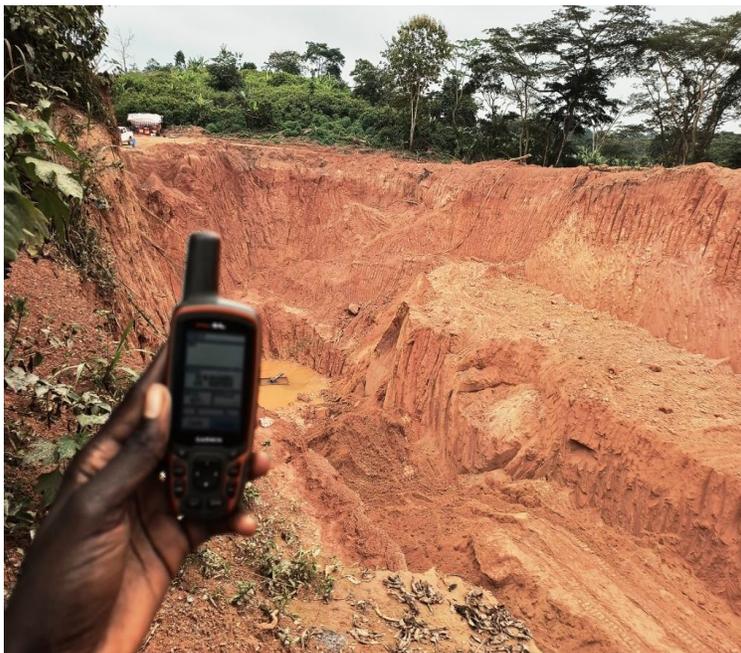
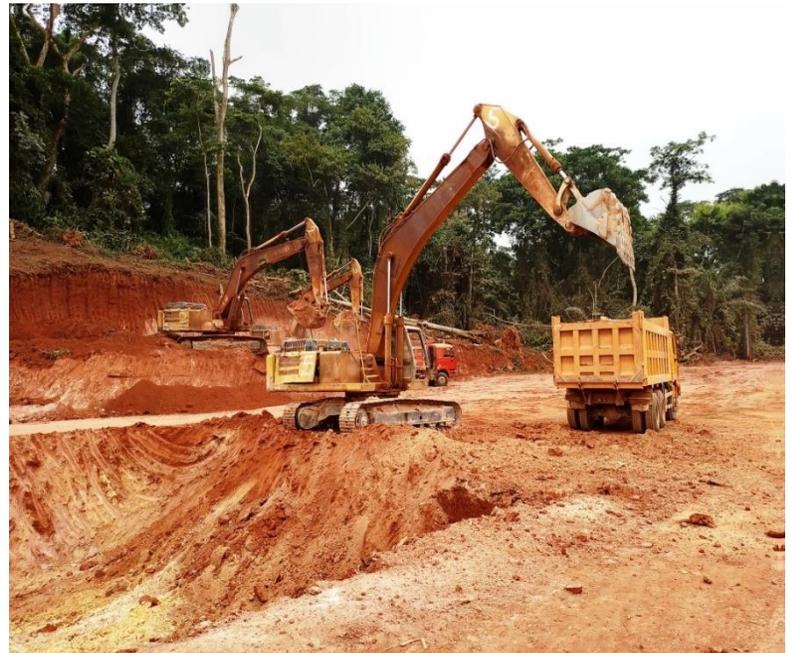
Photo 2 : Site en cours d'exploitation à proximité (moins de 100 m) d'une école primaire publique ; GPS 33N X: 434928; Y: 492725

Les membres de la communauté font état des dangers qui pèsent sur leur vie, car ils dénombrent beaucoup de trous non restaurés aux abords de leurs maisons et ils enregistrent couramment des cas d'ensevelissement des artisans miniers locaux, du fait des glissements de terrain. Ils déplorent aussi la destruction abusive de leur culture par les engins, la pollution des cours d'eau ; mais surtout la création d'un chantier à proximité d'une école publique, notamment à Mongo Nam.

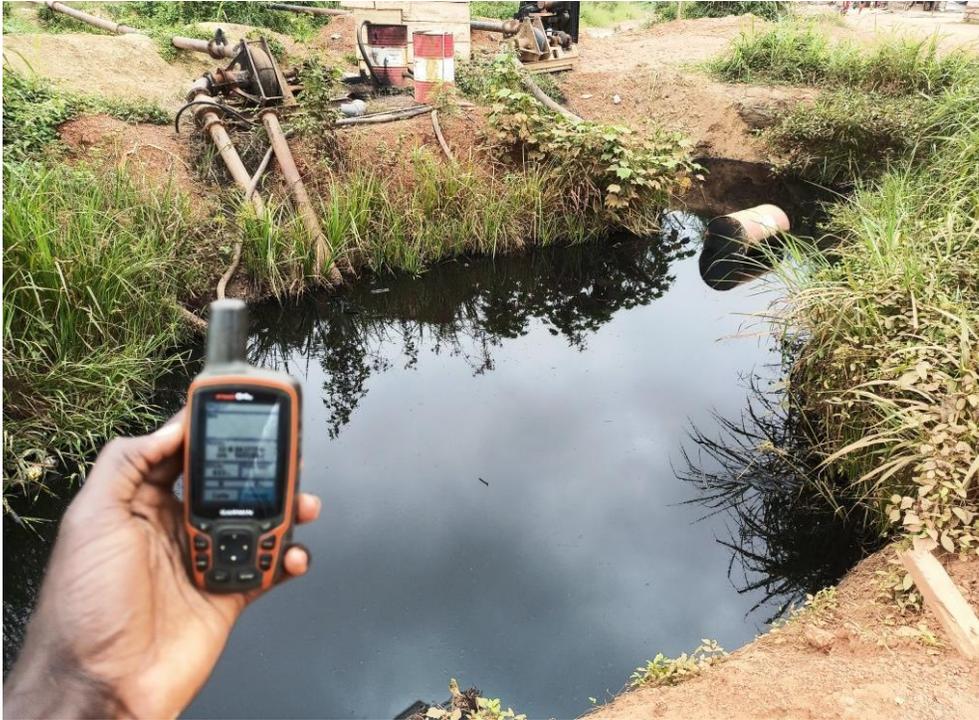
Photo 4 : Pollution d'un cours d'eau aux huiles de vidange ; GPS 33N X: 437487 ; Y: 492717

eaux des rivières autour des villages avec les résidus d'hydrocarbures (voir photo 4), la détruisent les plantations des communautés avec leurs engins. Ceci aurait commencé avec les sociétés Metalicon et d'autres. Elles s'accaparent aussi des terres aux alentours des villages (cas de Mongo Nam) et continuent leurs activités malgré les décisions des autorités administratives (voir annexe).

La mission a observé plusieurs sites dans lesquels les activités d'exploitation ont mené à la pollution des rivières par les eaux de lavage du gravier et les huiles de vidanges déversées dans les cours d'eau (voir photo 5). Ces constatations vont à l'encontre de la loi n°96/12 du 05 août 1996 portant loi-cadre relative à la gestion de l'environnement en son article 29⁴. De plus, la loi n°98/005 du 14 avril 1998 portant régime de l'eau dispose en son article 6(1)⁵. L'inobservation de ces dispositions est sanctionné l'article 82 par loi n°96/12 du 05 août 1996 portant loi-cadre relative à la gestion de l'environnement⁶.

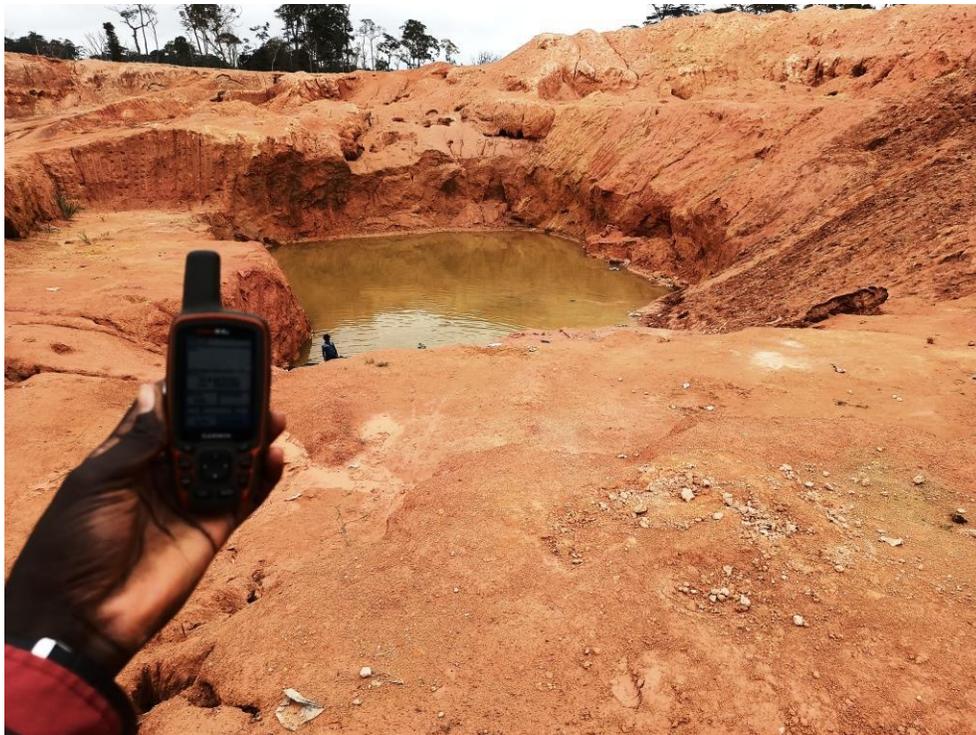
Photo 5 : Site non réhabilité ; GPS 33N X: 435329 ; Y: 492014

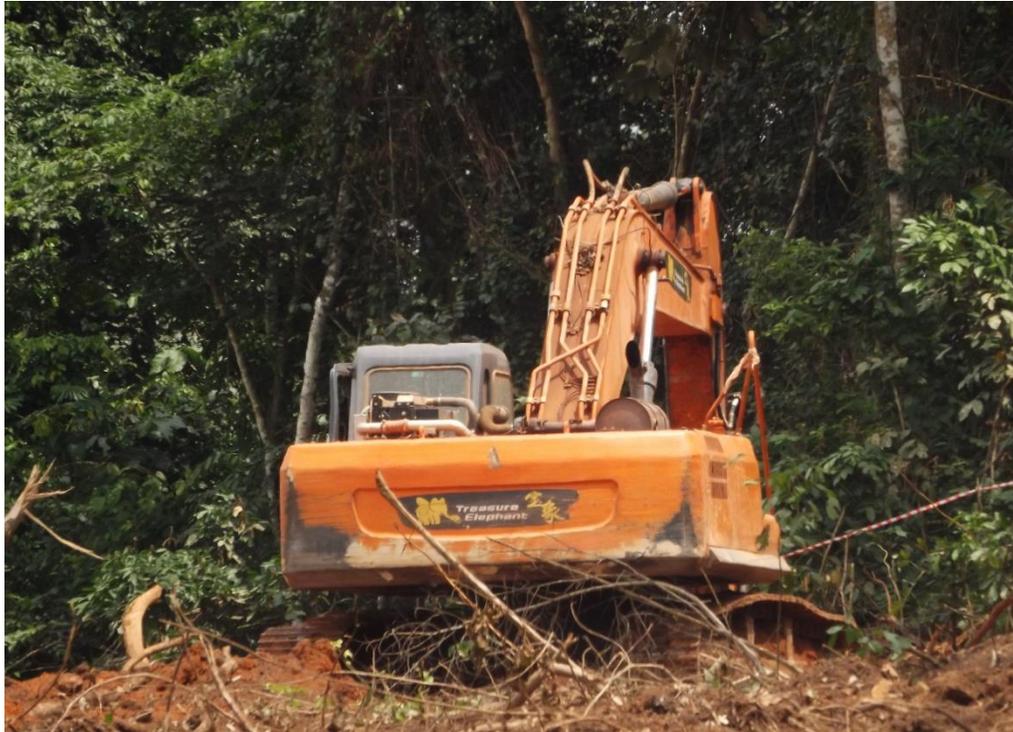
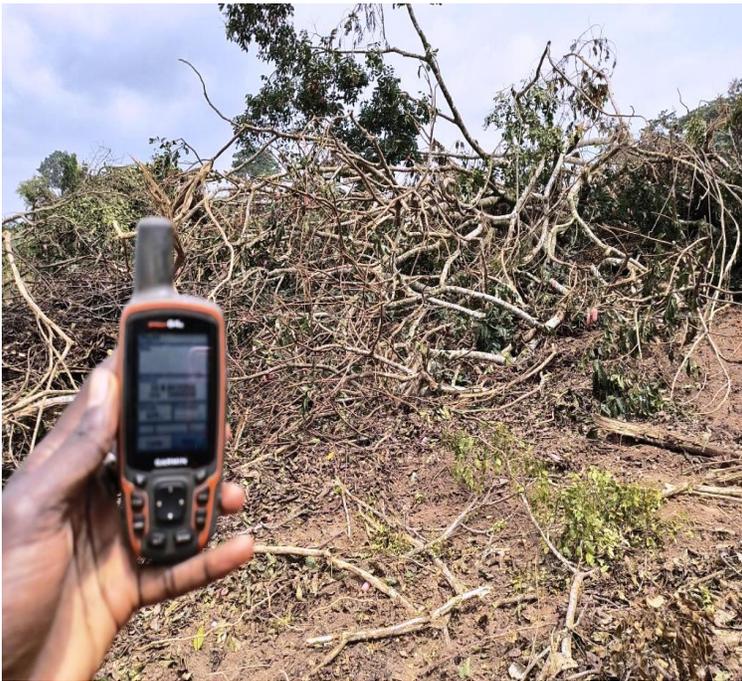
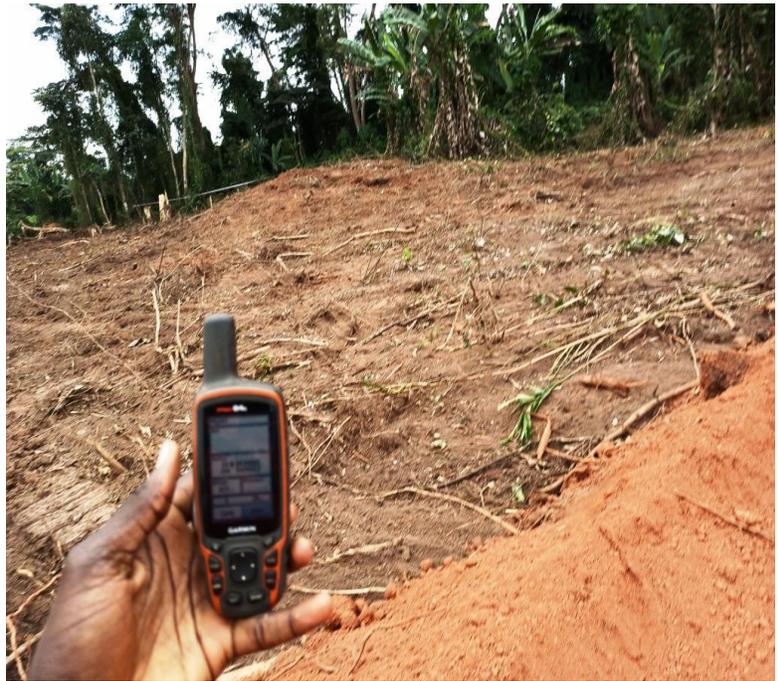
Photo 6: Champs dévastés ; GPS 33N X: 0435054 ; Y: 0494305

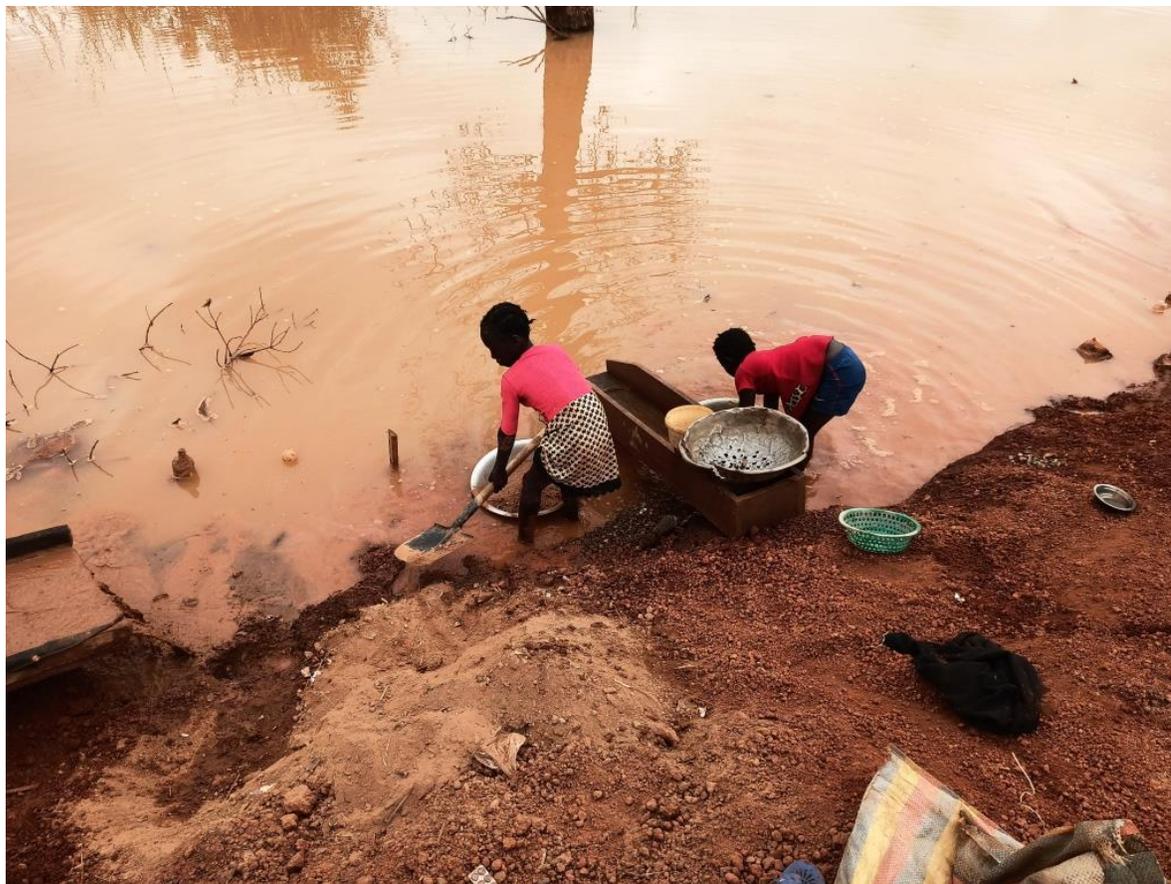
Photo 7: Enfants en activité dans un site minier ; GPS 33N X: 0434928; Y: 0492725

Lors de la descente sur le terrain, la mission a constaté la présence de plusieurs enfants en activité dans les chantiers miniers ce qui est de nature selon l'OIT (Organisation Internationale du Travail) est de nature à freiner leur développement en entraînant des lésions physiques ou physiologique à vie tout en les tenant à l'écart de l'école et des joies de l'enfance. Ces constatations sont faits malgré les campagnes de sensibilisations organisés par les sectoriels en charge des mines dans la localité notamment la SONAMINE à travers « l'Opération zéro enfants dans les mines. »

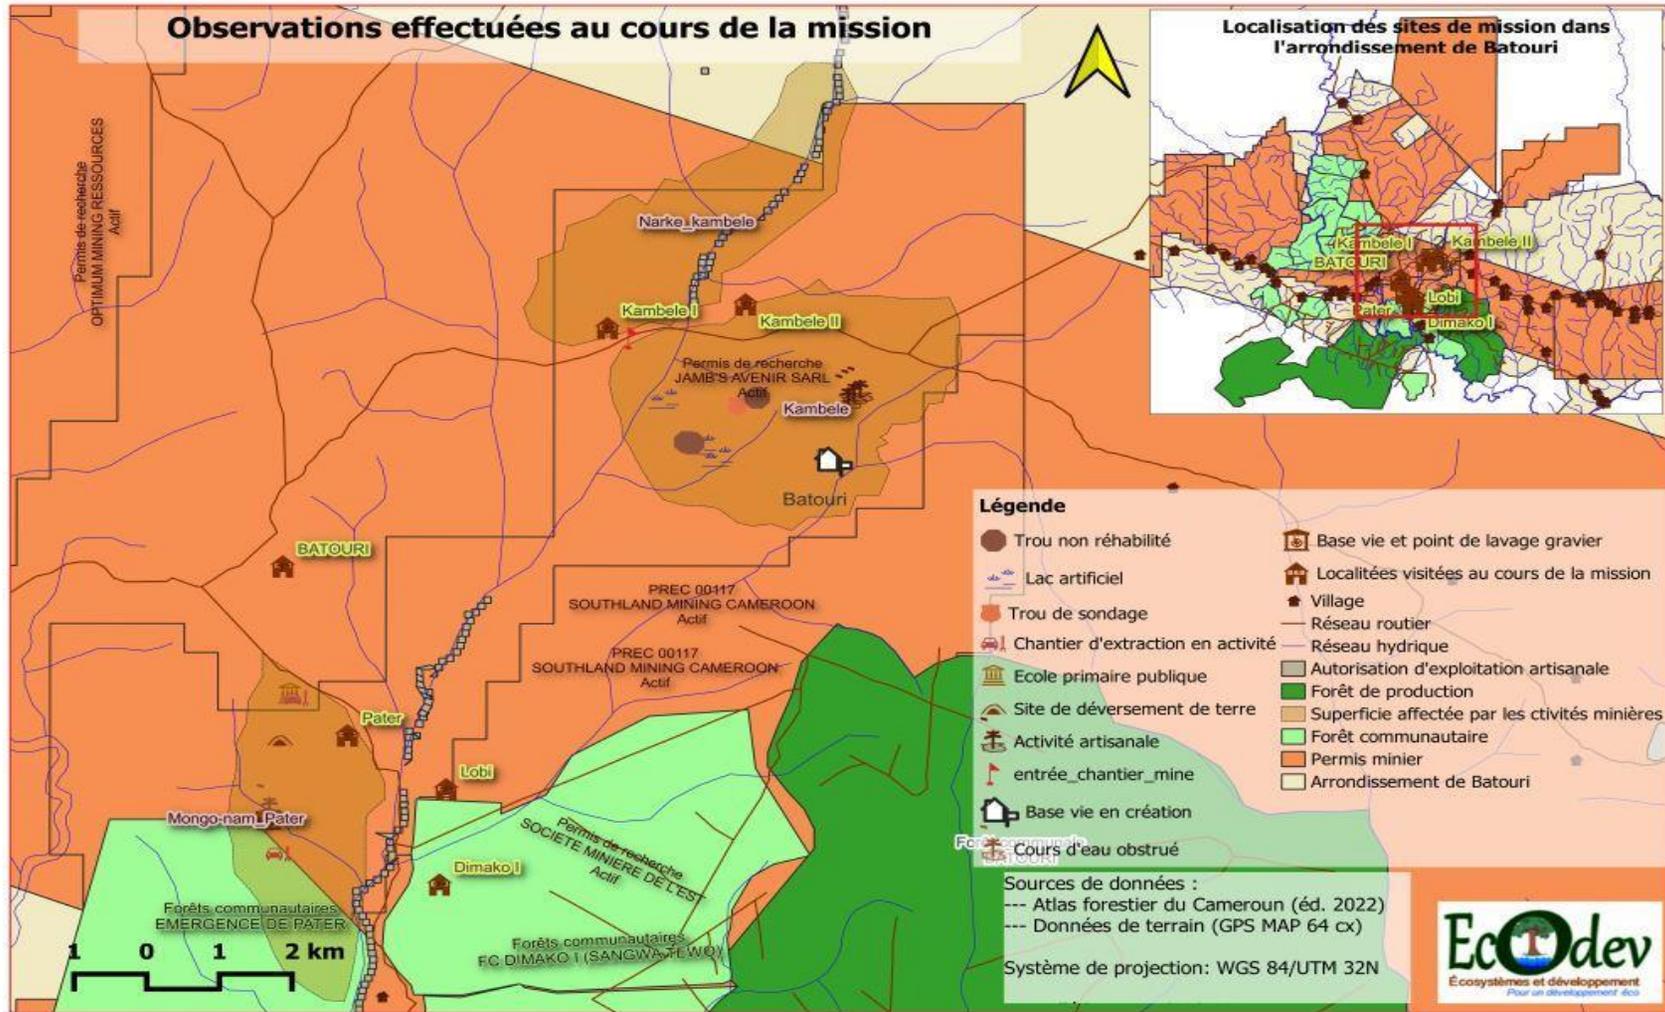
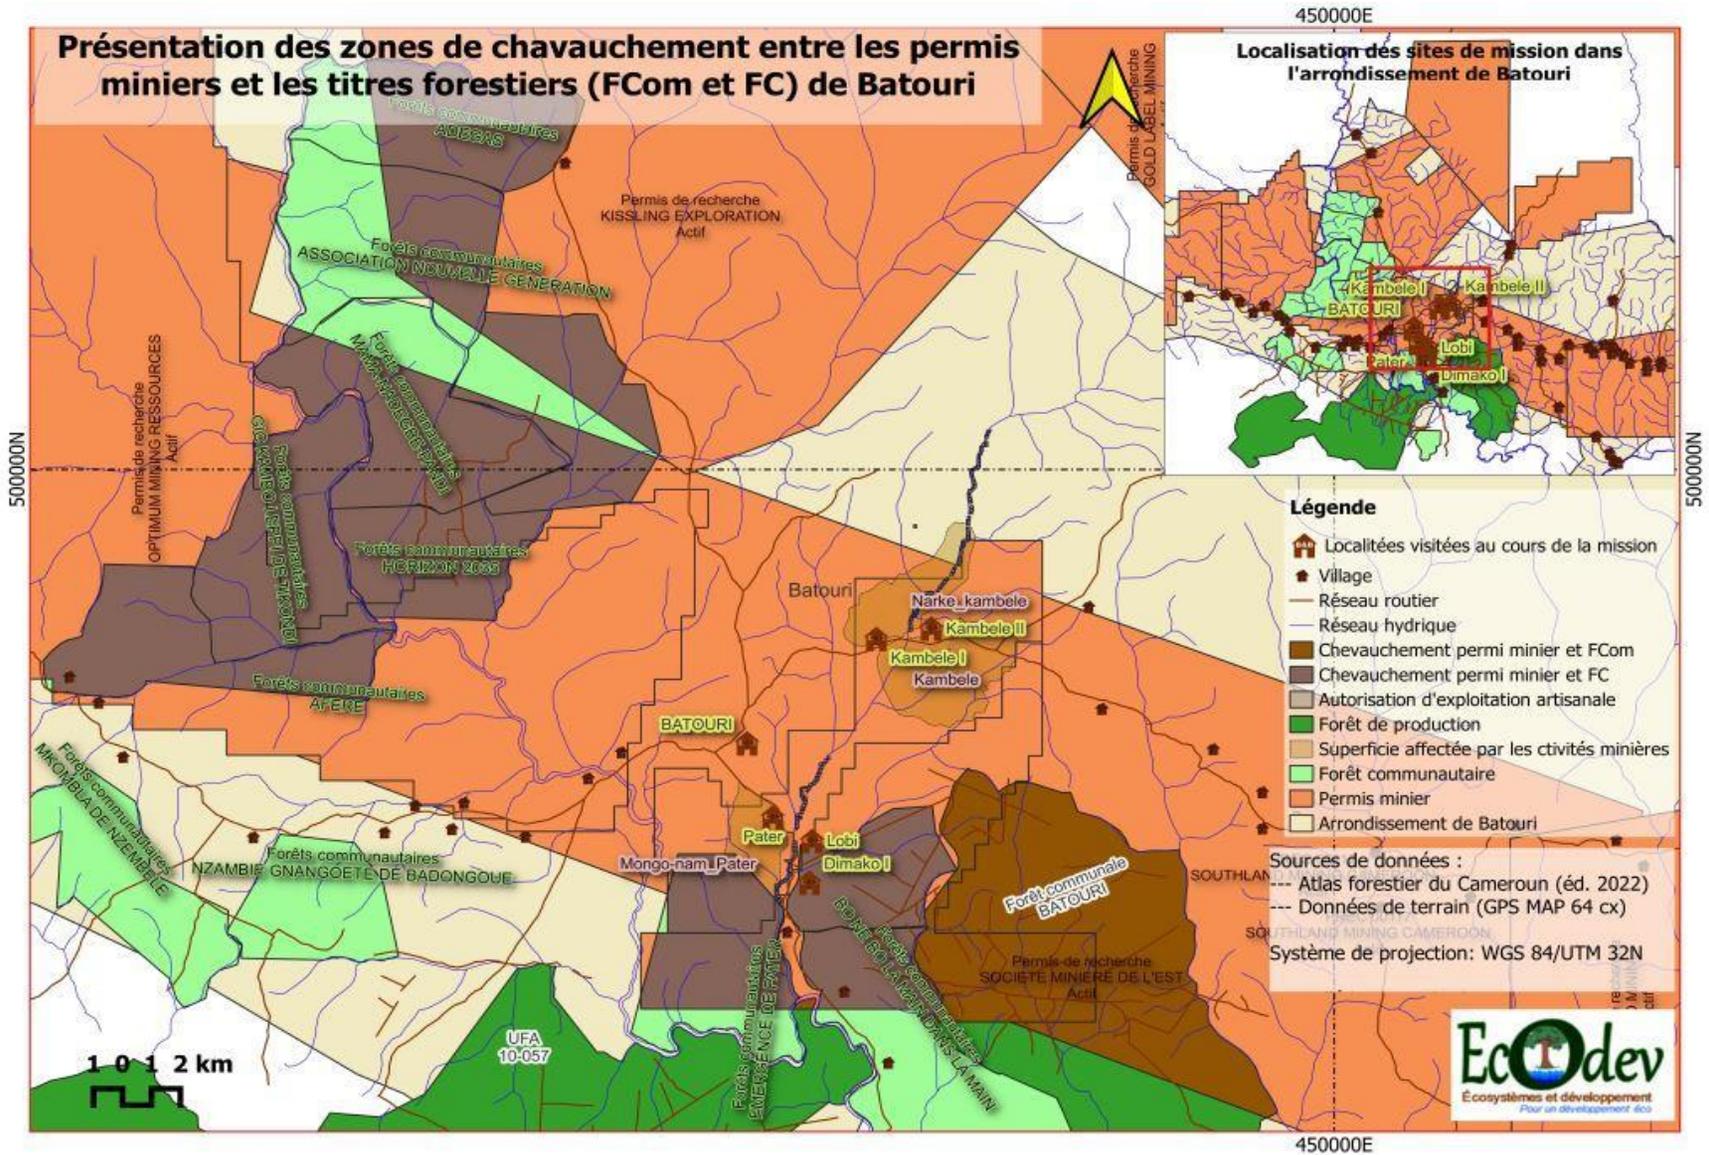
Les faits observés par l'équipe de mission sont présentés dans la figure 3.

Figure 3: Cartes des indices d'illégalité observés dans les sites d'exploitation de Batouri

Les cartes produites après la mission font ressortir le chevauchement de plusieurs permis miniers avec plus de 08 forêts communautaires parmi lesquelles FC Association Nouvelle génération, FC MAMA MADEGBE-PANDI, FC Horizon 2035, FC AFERE, FC ADEGAS ...etc. Ce fait peut être qualifié d'exploitation non autorisée dans une forêt du domaine national ou communautaire, en violation de l'article 227 du code minier qui stipule qu'est puni de cinq dix ans et d'une amende de 5000 000FCFA à 10 000 000FCFA ou de l'une de ces deux peines
