RAPPORT DE MISSION

D'OBSERVATION INDEPENDANTE EXTERNE DES ACTIVITES
MINIERES ARTISANALES SEMI-MECANISEES EFFECTUEES DANS
LES VILLAGES BOUBARA, KANA, MALIA, MOLE, MGBOUNDOUROU
FORO, ZOPAN, DAMBOTA

(Arrondissement de Kette, Département de la Kadey, région de l'Est)

Aôut 2022

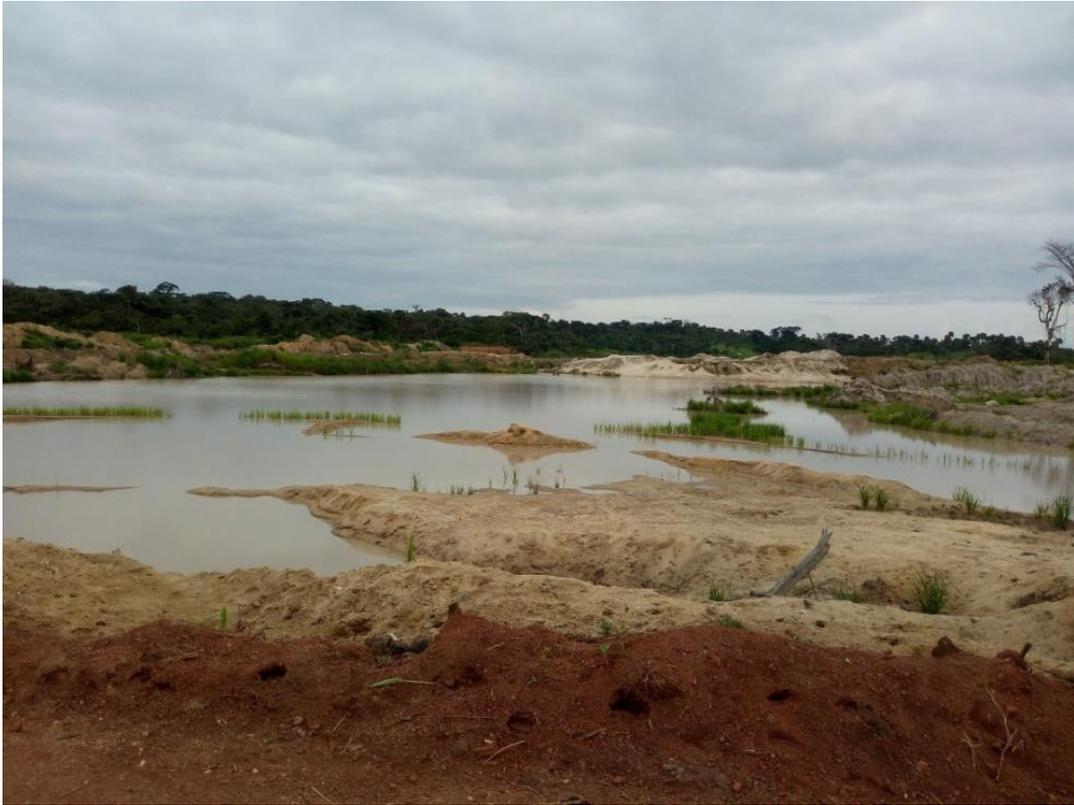
Photo 1: Trous exploités et abandonnés non-restaurés. Coordonnées UTM X : 469281 ; Y :466783

- De veiller à la restauration et la fermeture des sites miniers à la fin de l'exploitation par chaque entreprise.
 - De sanctionner de manière ferme toutes les entreprises dont les activités minières ont des incidences négatives sur l'environnement et les moyens de subsistance des communautés riveraines.

Dans les différents localités parcourues au cours de la mission, l'équipe a pu observé dans différents sites de nombreux trous ouverts et abandonnés sans fermeture ni restauration par des entreprises partis pour certaines depuis plusieurs années et inconnues des populations. La loi 2016/017 du 14 décembre 2016 portant code minier du Cameroun prescrit en son article 136 et son alinéa 1, l'obligation de restauration et fermeture des sites d'exploitation par les opérateurs². Le non-respect de cette disposition est puni par l'article 82 de loi n°96/12 du 5 août 1996 portant loi-cadre de l'environnement³.

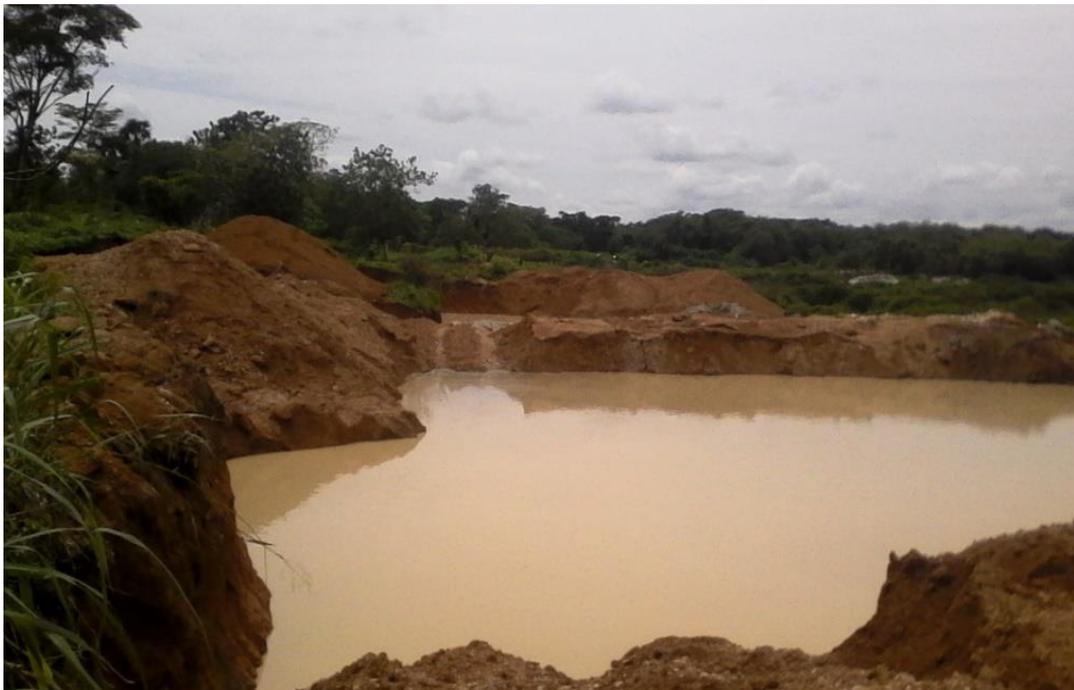
Photo 2: Lac en formation sur une déviation d'un cours d'eau dans un site minier abandonné et non réhabilité Coordonnées UTM X : 469281 ; Y : 466783

Les observations sur le terrain ont permis à l'équipe de relever la déviation et la pollution des cours d'eau par les activités d'exploitation notamment le lavage du gravier et le des déchets d'hydrocarbures dans les cours d'eau. Observations reprimées par la loi n°96/12 du 05 août 1996 portant loi-cadre relative à la gestion de l'environnement en son article 29⁶ et la loi

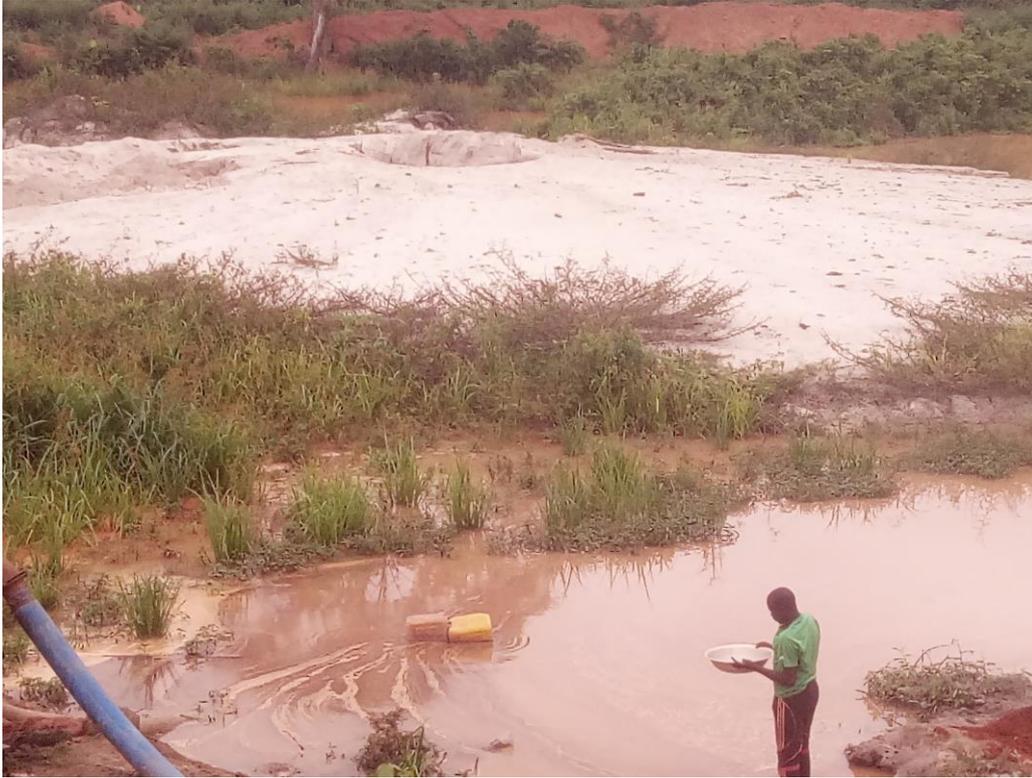
Photo 3: Cours d'eau pollué par le déversement des hydrocarbures. Coordonnées UTM X : 475230, Y : 455937

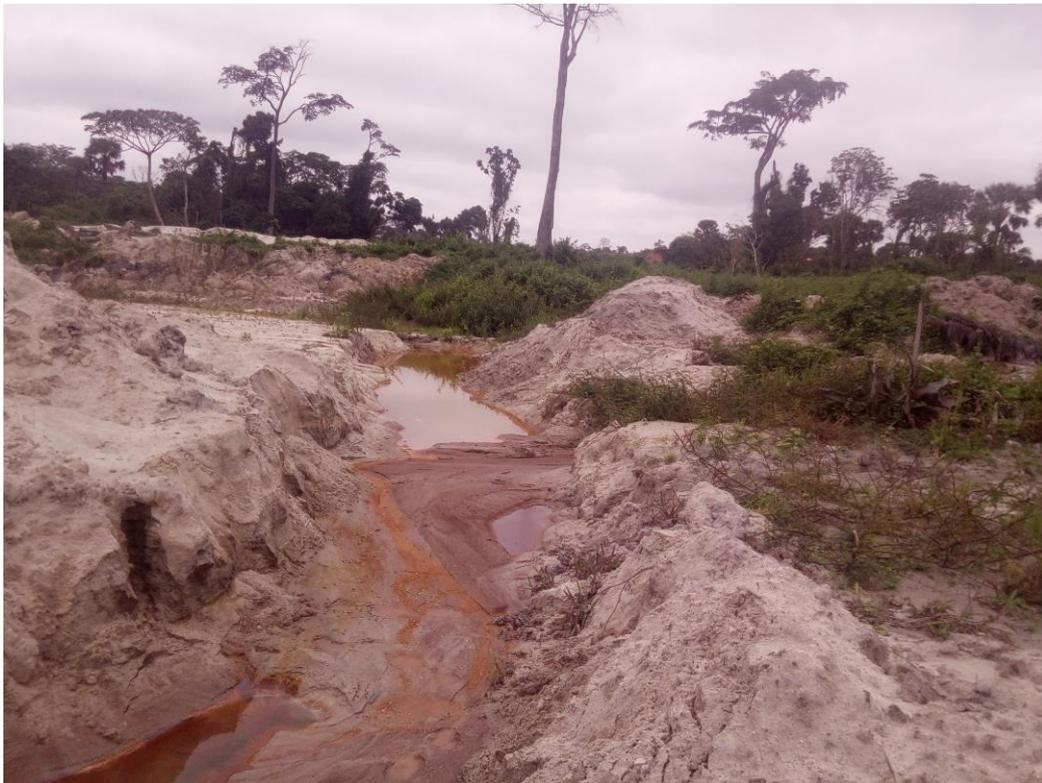
Photo 4: Déviation du lit du cours vers son bol de lavage, exploitation dans le lit du cours d'eau.
Coordonnées UTM X : 479900, Y : 460107

Sanctionnée l'article 29 de la loi n°96/12 du 05 août 1996 portant loi-cadre relative à la gestion de l'environnement et sanctionné par l'article 82 par la loi n°96/12 du 05 août 1996 portant loi-cadre relative à la gestion de l'environnement d'une amende de 1 000 000 à 5 000 000 et/ou d'une peine d'emprisonnement de six (06) mois à un (01) an.

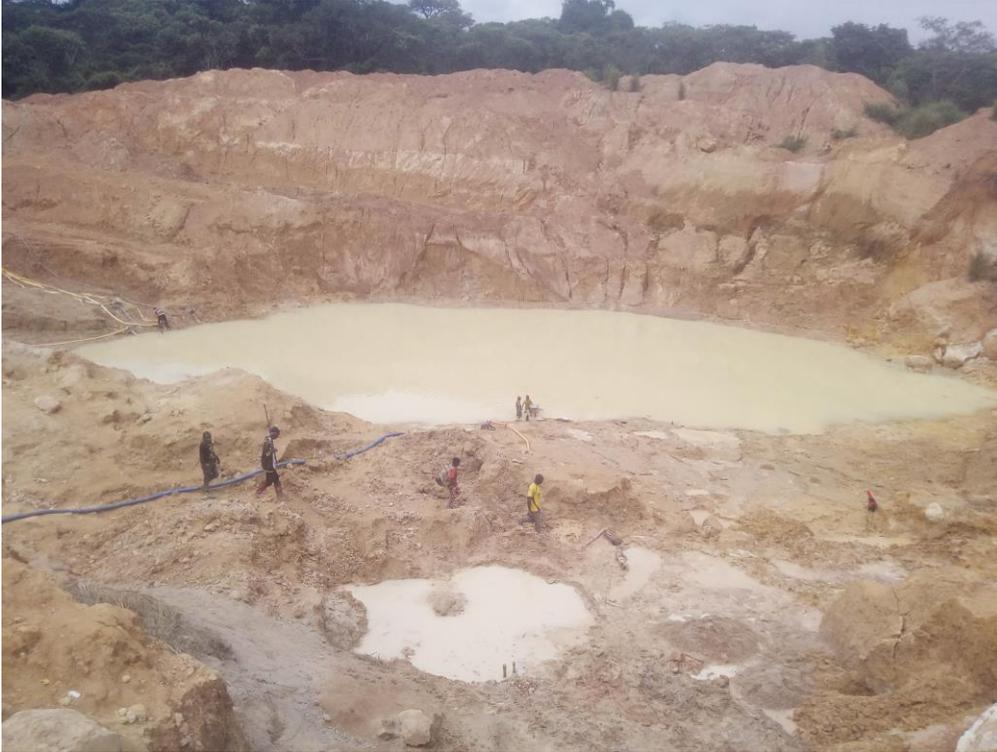
Photo 5: Trou ouvert et abandonné avec lac en formation exploité par les artisans locaux.
