## OBSERVATION INDEPENDANTE EXTERNE

### RAPPORT DE MISSION

#### D'OBSERVATION DES ALLEGATIONS D'EXPLOITATION MINIERE ILLEGALE EFFECTUEE DANS LES VILLAGES MAYO DARLE MINE, SATOM (YOLI), NGADAM, FADA ET LEURS ENVIRONS

*Arrondissement de Mayo Darlé, Département Mayo Banyo, Région de l'Adamaoua*

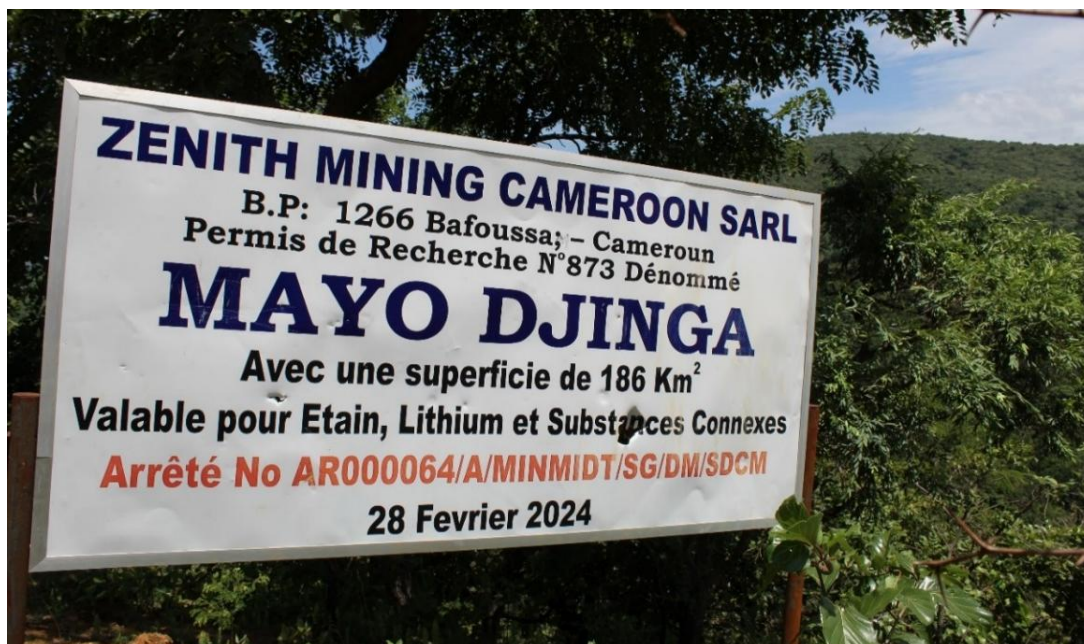
**Photo 1:** Plaque de signalisation de la société Zenith Mining à l'entrée de Mayo Darlé  
GPS 32 N X 0783837, Y ; 0724321, Alt 1262 m

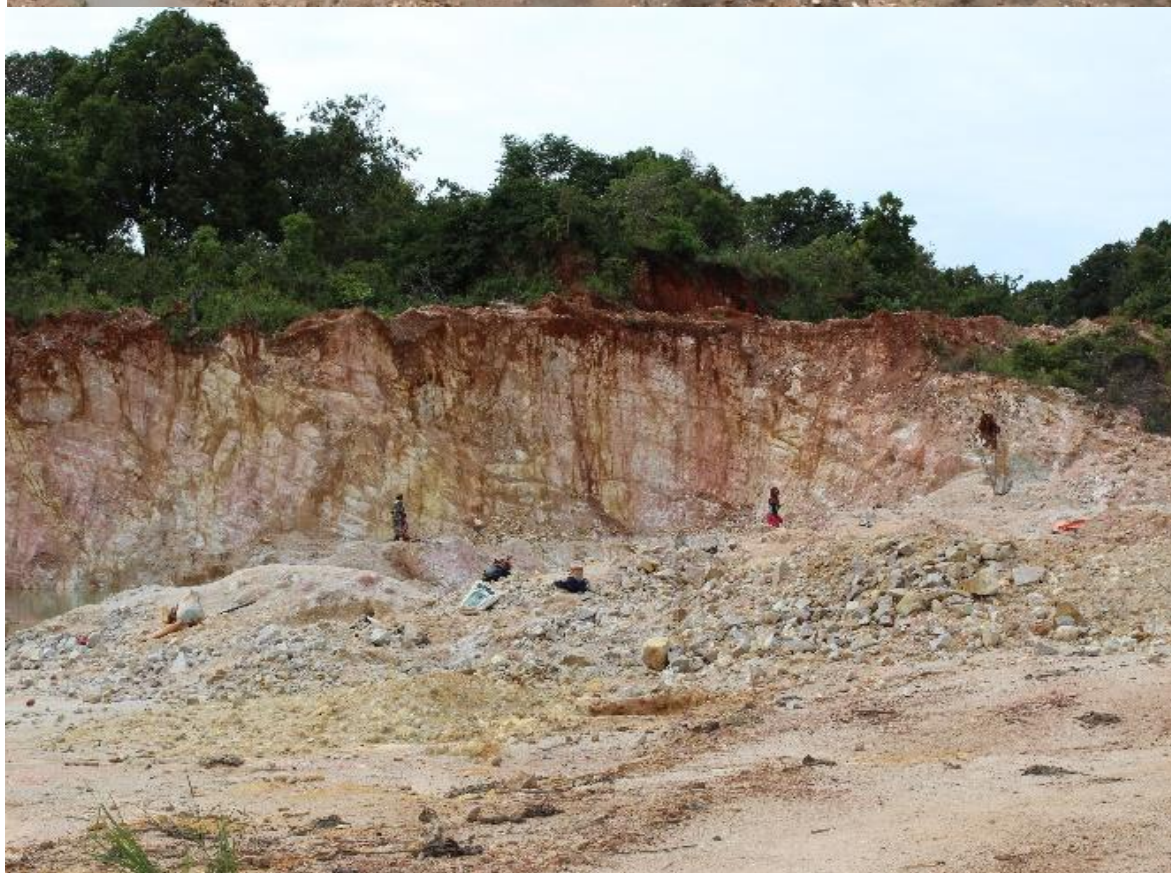
**Photo 3 :** Indices de destruction du couvert végétal exposant le sol à des érosions et éboulement de terrain dans la localité de Mayo Darlé Mines, GPS 32 N X 0782085, Y ; 0715875, Alt 1212 m

L'équipe de mission a pu observer et constater la dégradation du couvert végétal issue des activités d'exploitation de la cassitérite dans le site de Mayo-Darlé Mines. Des images prises par le drone permettent de confirmer une dégradation d'une superficie d'environ 22 ha de sol sans aucune opération de restauration et/ou de compensation visible sur le terrain. Cette valeur est bien proche de celle de 20 ha de dégradation, selon les sources officielles fournies par les autorités.

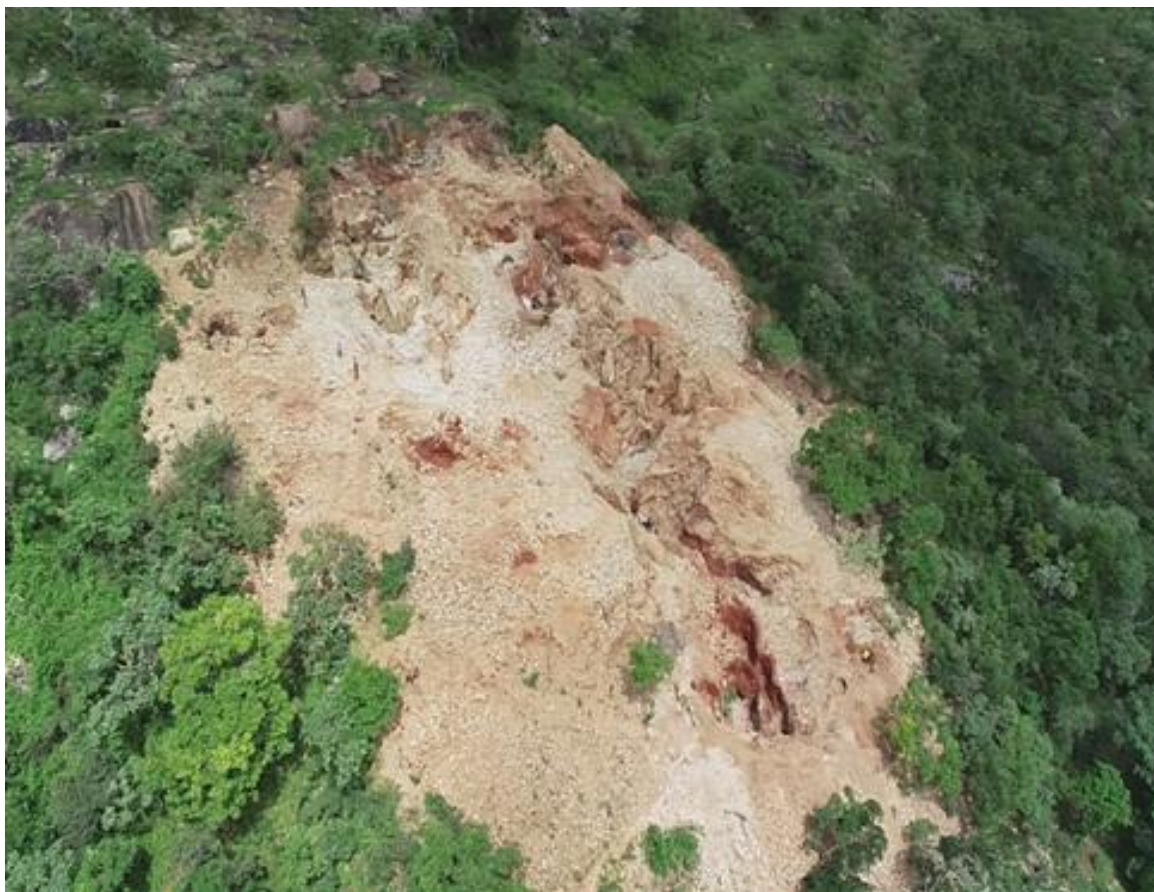
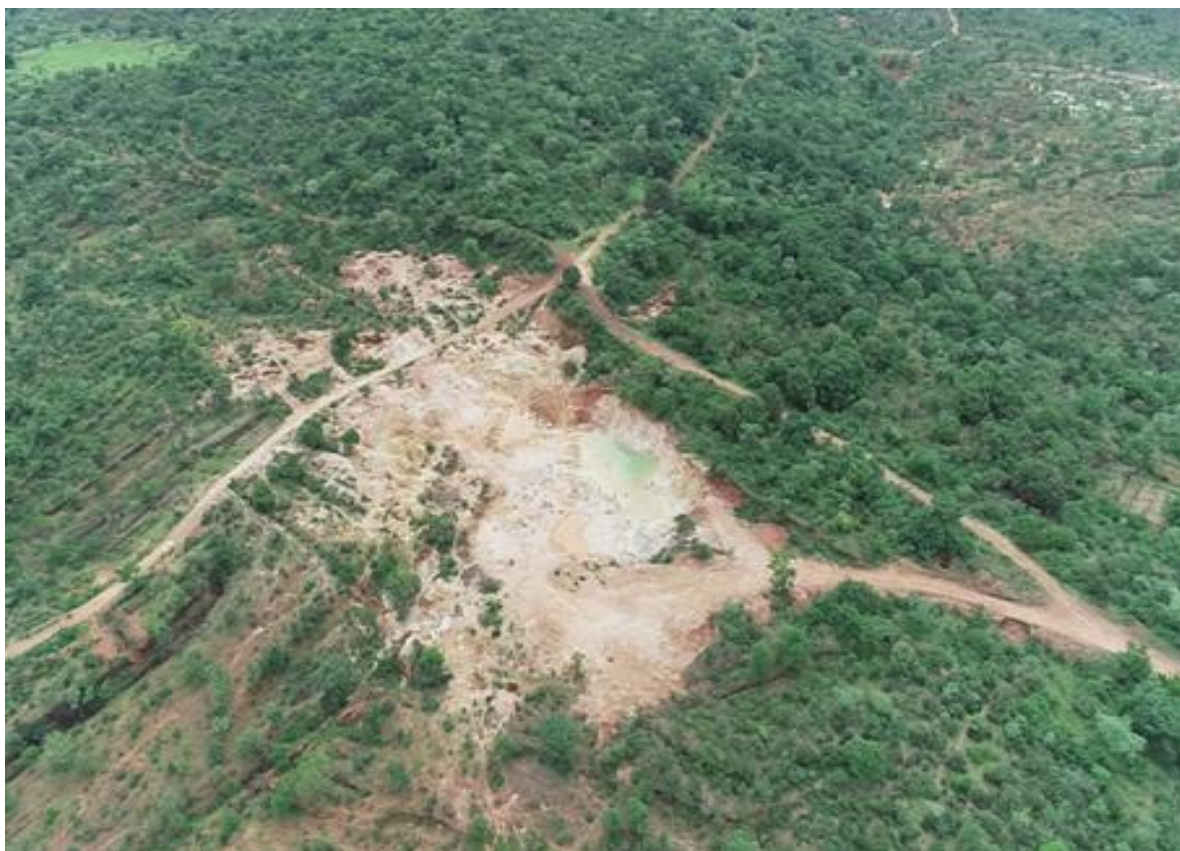
**Photo 4 :** *Vue aérienne des sites d'exploitation dans la localité de Mayo Darlé Mines*

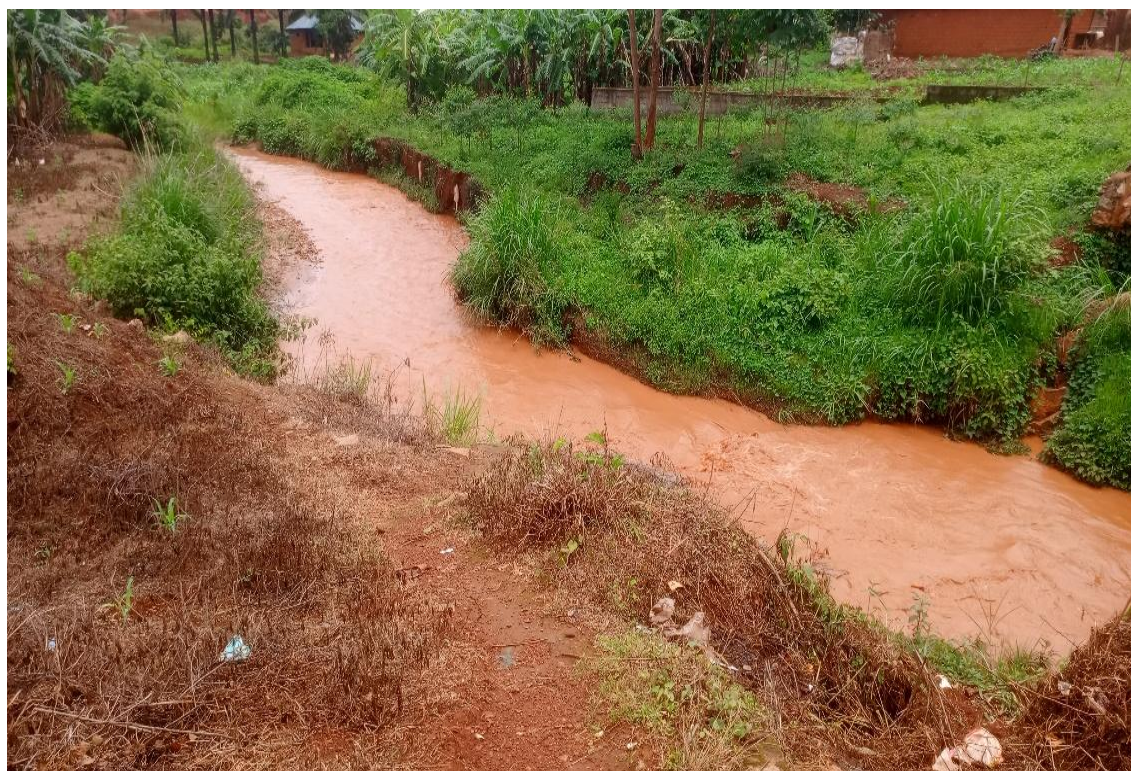
**Photo 5** : Indices de pollution de l'eau et d'encombrement ; cours d'eau Mayo Koussa dans la localité de Mayo Darlé Mine

A ce titre, l'art 4 (1<sup>er</sup>) loi n°98-005 du 14 avril 1998 portant régime de l'eau interdit les déversements, écoulements, jets, infiltrations, enfouissements, épandages, dépôts, directs ou indirects, dans les eaux de toute matière solide, liquide ou gazeuse et, en particulier, les déchets industriels, agricoles et atomiques susceptibles d'altérer la qualité des eaux de surface ..., de porter atteinte à la santé publique ainsi qu'à la faune et la flore .... De même, l'article 29 de la loi sur la gestion de l'environnement interdit, les déversements, écoulements, rejets, dépôts, directs ou indirects de toute nature et, plus généralement, tout fait susceptible de provoquer la dégradation des eaux superficielles ou souterraines en modifiant leurs caractéristiques physiques, chimiques, biologiques ou bactériologiques.

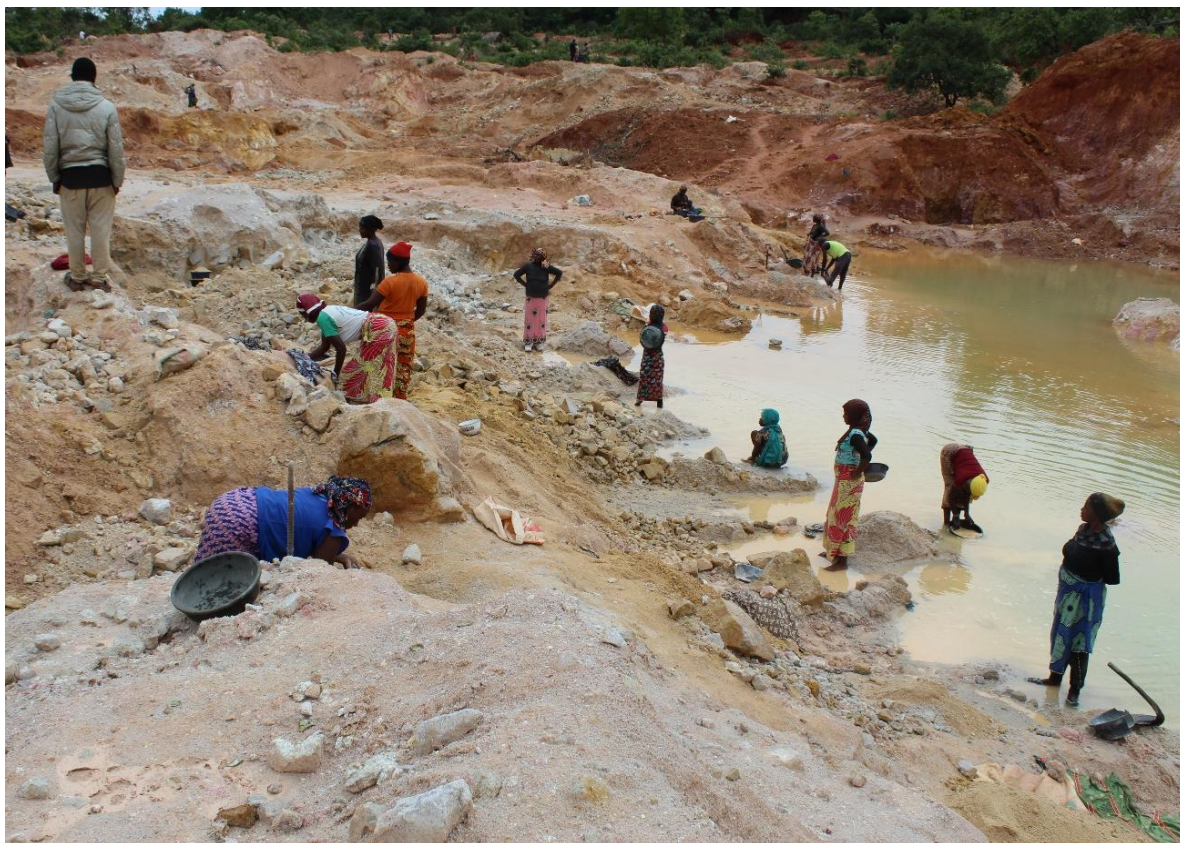
**Photo 6 :** Présence des artisans miniers (hommes, femmes et enfants) sur le site ouvert par Zenith Mining, sans équipement de protection. GPS 32 N X 0782085, Y ; 0715875, Alt 1212 m

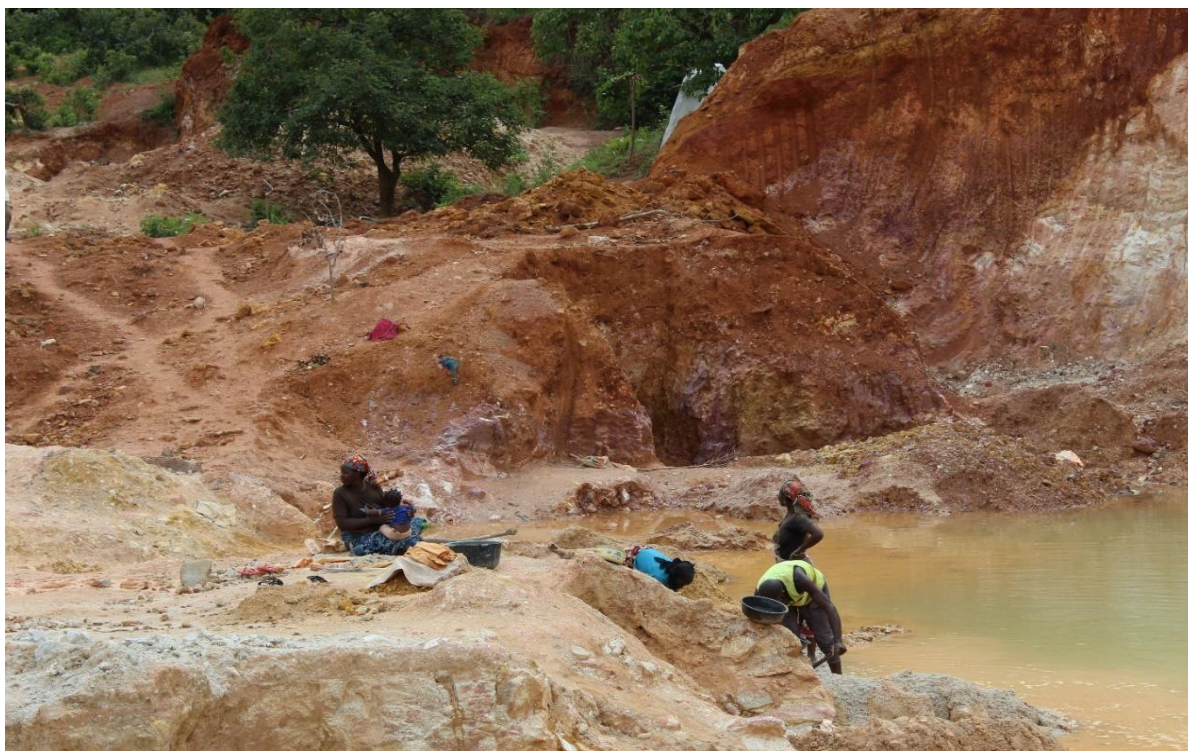
**Photo 7 :** Présence des enfants sur le site ouvert par Zenith Mining et exposés aux éventuels éboulements de terrain, dans la localité de Mayo Darlé Mine. GPS 32 N X 0782085, Y ; 0715875, Alt 1212 m

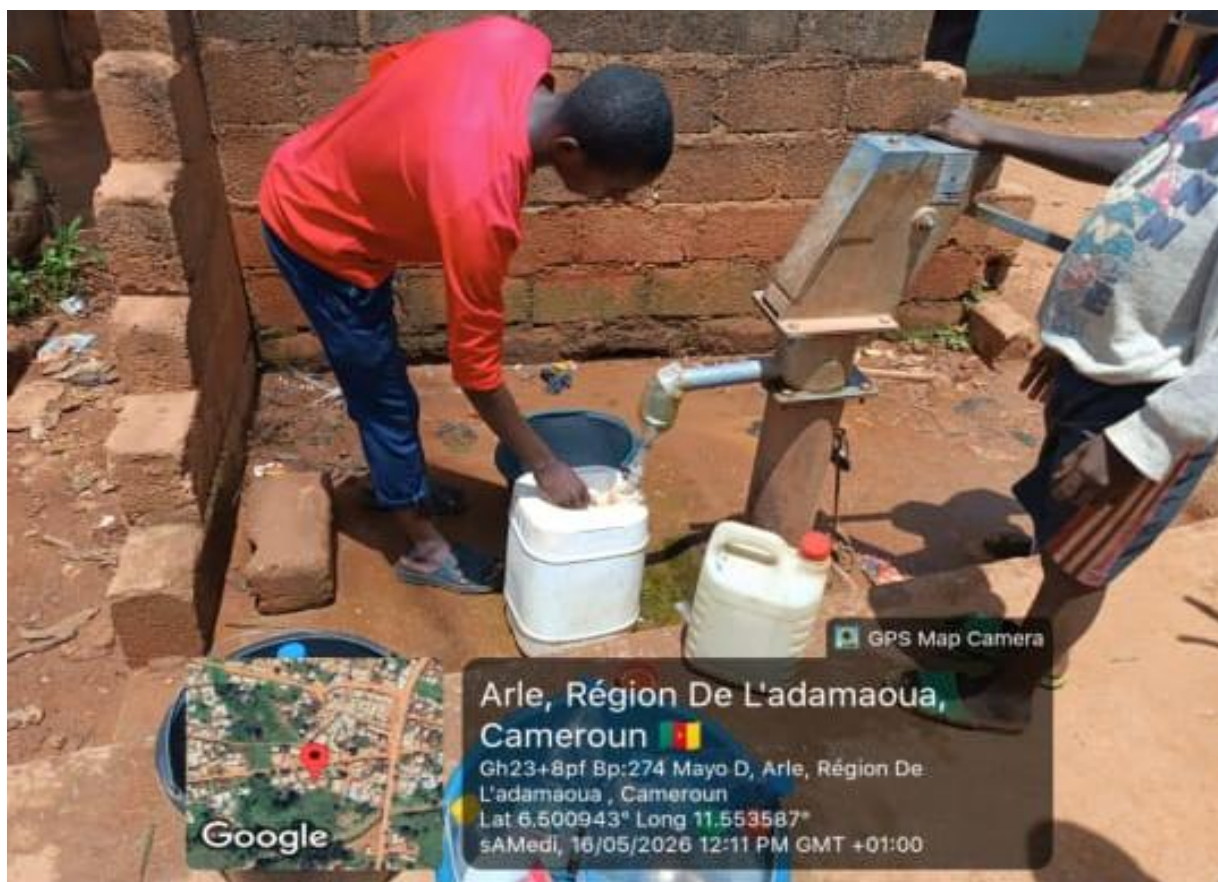
**Photo 9 :** Ancien point d'eau potable, récemment réhabilité/dépanné par Zenith Mining et fonctionnel dans le village Fada

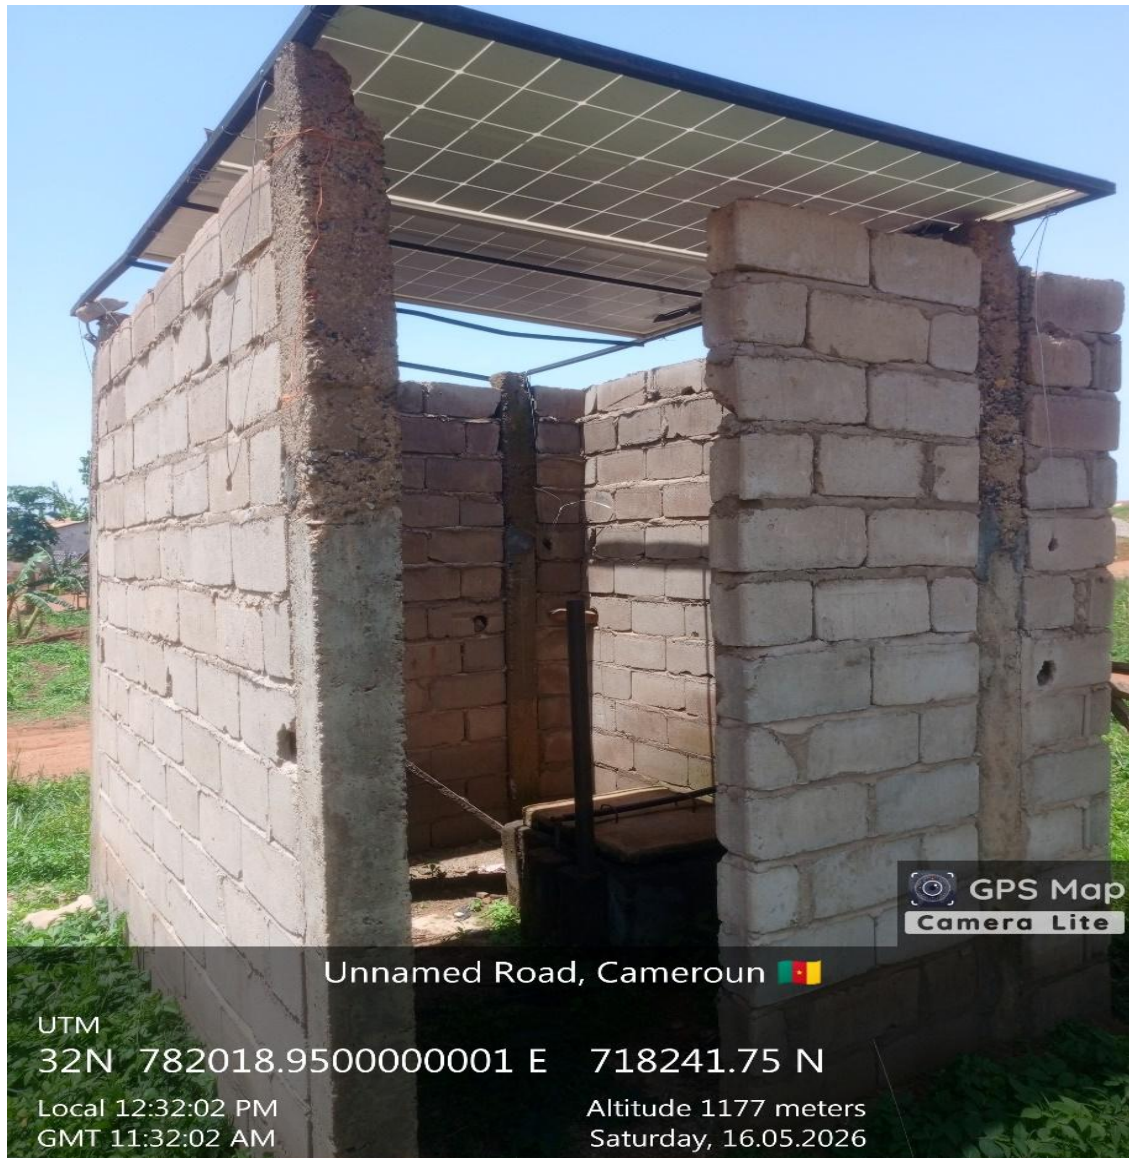
**Photo 10 :** Forage avec installation de 02 panneaux solaires en cours de réhabilitation par Zenith Mining dans la localité de Mayo Darlé Mine, et dont les travaux sont en arrêt.
